**UCHWAŁA NR V/35/2019
RADY POWIATU CZĘSTOCHOWSKIEGO**

**w sprawie dokonania oceny stanu zabezpieczenia przeciwpowodziowego dla powiatu częstochowskiego
za 2018 roku**

**OCENA STANU ZABEZPIECZENIA PRZECIWPOWODZIOWEGO
DLA POWIATU CZĘSTOCHOWSKIEGO ZA ROK 2018**

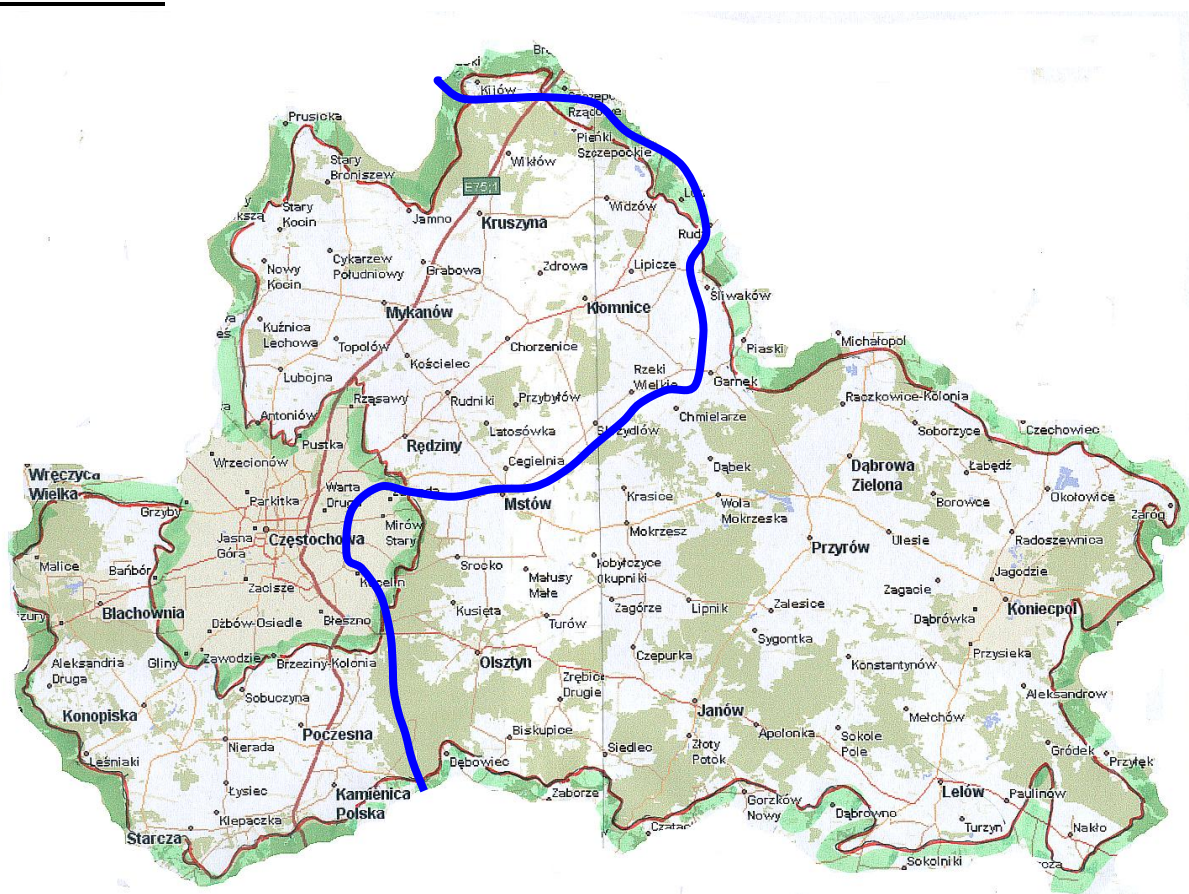
Rzeka Warta

Na terenie Gminy Kruszyna rzeka Warta płynie od km 672,000 miejscowość Kijów do km 676,50 miejscowość Łęg-Szczepocice. Od km.672,00 do km 672,950 rzeka płynie w stanie naturalnym, od km 672,95 do km 676,50 koryto uregulowane w latach 1970 - 1980. Od km 672,000 do km 672,95 tj. do byłego stopnia faszynowo- kamiennego w m. Kijów koryto zamulone poziom wody w rzece przy normalnych stanach utrzymuje się tylko parę centymetrów poniżej gruntu. Tereny obok rzeki zabagnione z obumarłymi drzewami i zakrzaczeniami. Na odcinku uregulowanym występuje obustronny intensywny porost wierzby, której wiek przekracza 10 lat. Pochylające się w koryto rzeki zakrzaczenia powodują opieranie się płynących nieczystości tworząc zatory. Występują

także w korycie rzeki odsypiska szczególnie w rejonie mostu drogowego w Łęgu tj. w km ok.674,90. Powyżej mostu drogowego w km 676,00 znajduje się MEW. Stan urządzeń przy elektrowni dobry. W km 676,30 na brzegu prawym znajduje się wyrwa brzegowa, która ulega powiększeniu powodując wywracanie się drzew. Na brzegu lewym na odcinku ok. 100 m w km 676,65 do 676,75 następuje erozja brzegowa której powiększanie się może stanowić zagrożenie dla drogi gminnej Łęg - Szczepocice. Przedstawiciele Urzędu Gminy Kruszyna wnoszą o zabezpieczenie tego brzegu i usunięcie z koryta rzeki wysepki przy moście w Łęgu. Na całej długości odcinka widoczne ślady występowania bobrów

Na terenie gminy Kłomnice rz. **Warta** płynie od km 694,30 miejscowość Ruda gm. Gidle do km 712,80 m. Kłobukowice gm. Mstów. Od m Ruda km. 694,30 do m. Łąki Konarskie km 699,70 koryto uregulowane w latach 1970 do 1980. Od km 699,70 Łąki Konarskie do km 712,80 m. Kłobukowice gm. Mstów rzeka płynie w stanie naturalnym. Na całym odcinku uregulowanym występują wyrwy brzegowe i odcinkowy obrost wikliny. W km 694,650 znajduje się stopień stabilizacyjny po odbudowie stan bardzo dobry. W km 695,250 w m. Zawada zlokalizowana jest MEW stan urządzeń dobry. Powyżej MEW w km 696,200 jest stopień redukcyjny z syfonem w stanie dobrym. Powyżej stopnia w km. 696,5 na brzegu prawym znajduje się odbudowany wlot na młynówkę w m. Śliwaków stan budowli dobry. Od wlotu na młynówkę do MEW Śliwaków km. 697,40 występuje znaczna erozja brzegowa szczególnie na brzegu prawym. Obecnie MEW Śliwaków nie posiada pozwolenia wodnoprawnego i nie dokonuje piętrzenia wody. Poniżej jazu piętrzącego na brzegu lewym na wysokości wylotu z kanału energetycznego występuje wyrwa brzegowa powstała w latach ubiegłych. W m. Karczewice na kanale młynówka na wysokości km 702,300 rz. Warty zlokalizowana jest MEW. Obecnie zakład ten nie posiada aktualnego pozwolenia wodno-prawnego a piętrzenie wody jest nadal utrzymywane. W km 702,950 znajduje się tama o stałym przelewie kierująca wodę na młynówkę na której zlokalizowana jest MEW. Stan tamy jest niezadawalający, na korpusie od wody dolnej chaotycznie narzucane betony i kamienie. Brzeg lewy na wysokości tamy zaniżony co przy wysokich stanach wód może spowodować jej obejście. Obecne rozwiązanie rozrzędu wód na tej budowli nie zapewnia zachowania ciągłego biologicznego przepływu w korycie rzeki Warty. Nowe pozwolenie wodno- prawne powinno uwzględniać dostosowanie tej budowli tak aby zapewnić ciągły biologiczny przepływ w korycie rzeki Warty niezależnie od poziomu wód. Na wysokości km. 705,940 rz. Warty w m Rzeki Wielkie na kanale ulgowym znajduje się MEW. Urządzenia piętrzące sprawne. Powyżej koryto w stanie naturalnym z zatorami z powalonych drzew i obrosłem brzegowym wierzby. W km. 710,830 znajduje się MEW Skrzydlów. Jaz na korycie głównym przy elektrowni administrowany jest przez ŚZMiUW. Stan jazu średni urządzenia piętrzące sprawne. Poniżej jazu na lewym brzegu drzewa obumarłe i mocno pochylone. Od km 710,830 do m. Kłobukowice km 712,80 duża ilość drzew obumarłych i zatorów w korycie rzeki. Na całym odcinku rzeki Warty znajdującym się na terenie gminy Kłomnice występują dość licznie bobry.

Rzeka **Warta** na terenie gminy Mstów przepływa od km 712.80 tj. od m. Kłobukowice do granic miasta Częstochowy km 724.50 w m. Jaskrów. Cały odcinek stanowi koryto naturalne ze zmiennymi szerokościami dużą ilością meandrów i rozwidleń szczególnie w okolicach miejscowości Rajska poniżej m. Mstów. Na całym odcinku występuje obustronny porost wierzby w postaci kęp zawężając koryto. Licznie występujące bobry oraz oberwiska brzegowe powodują wywracanie się drzew w koryto rzeki tworząc zatory. Występują także obumarłe drzewa w linii brzegowej które są pochylone nad korytem rzeki stanowiąc zagrożenie dla uczestników spływów kajakowych. Dużym zagrożeniem jest obumarła topola na brzegu lewym znajdująca się między mostami w m. Mstów km. 718.950 oraz na brzegu prawym ok. 80 m powyżej starego mostu w km 719,130. Kolejne drzewo do usunięcia znajduje się na wysokości Skały Miłości. Cały odcinek wymaga udrożnienia z powalonych drzew oraz częściowej wycinki krzaków wierzby szczególnie w miejscowości Zawada w obrębie „Chrapoń”. Dla poprawy bezpieczeństwa przeciwpowodziowego i osób korzystających ze spływów kajakowych, należy udroić miejsca, które są pozostałością po piętrzeniu wody dla potrzeb młynów. Znajdują się one na terenie Mstowa na wysokości wyspy, koło ul. Kilińskiego i Jaskrowskiej. Tereny gminy Mstów stanowią otulinę Jurajskich Parków Krajobrazowych z wydzielonymi enklawami Natura 2000 co związane jest z pewnymi ograniczeniami zakresu robót w korycie rzeki jak też w jego obrębie.

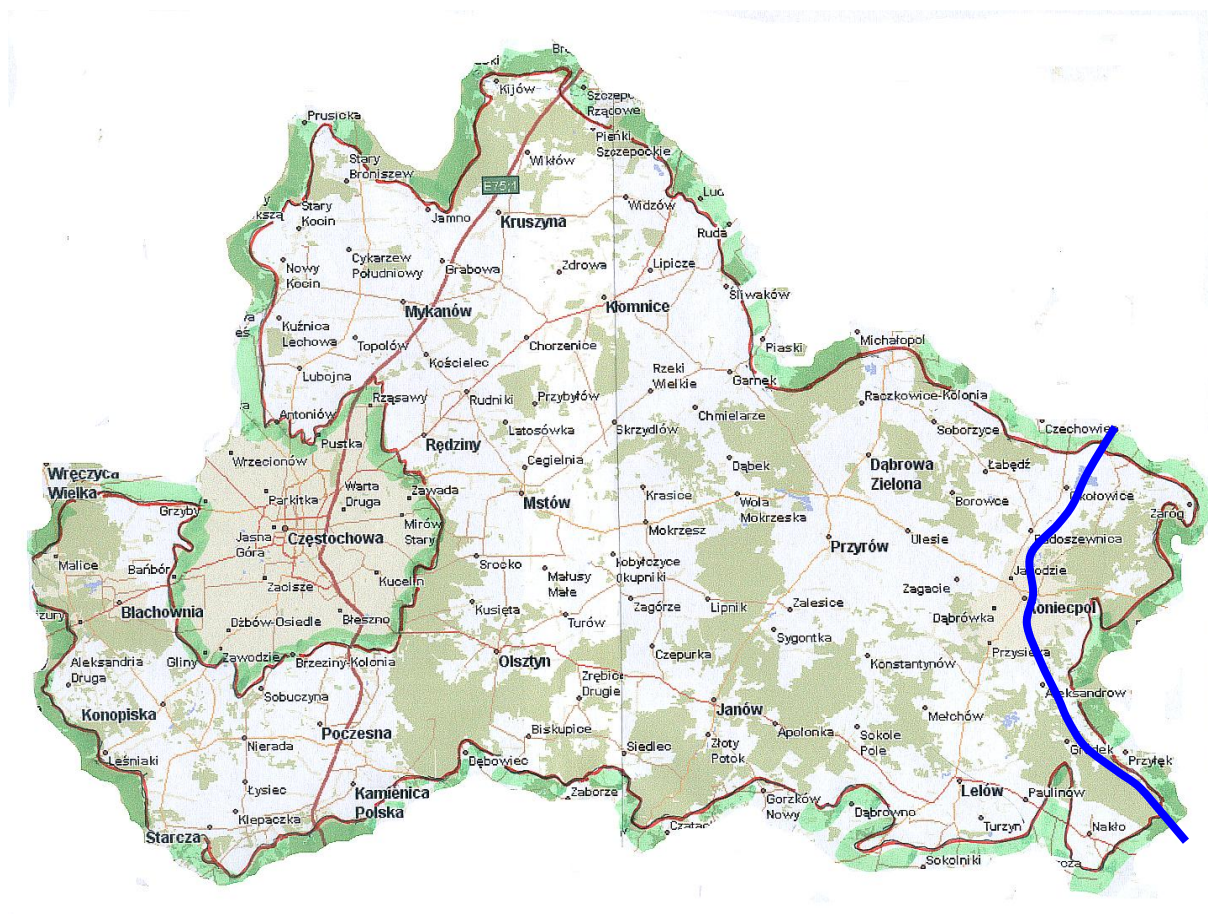
Na terenie gminy Koniecpol występuje uregulowany odcinek rzeki Pilicy na długości 7,25 km tj. W km 263 + 000 – 270 + 250. Tereny przy rzece Pilicy są zabezpieczone wałami przeciwpowodziowymi. Skarpy rzeki zarośnięte a na zakolach występują łachy ziemne. Rzeka Pilica na omawianym odcinku występuje na obszarze chronionym "NATURA 2000". W roku 2016 zostały naprawione uszkodzenia przy stopniu nr 3, jednak ze względu na zamontowane urządzenia MEW, które zmniejszają powierzchnie przepływu przez stopień, widoczne są ślady ponownej dewastacji, zabezpieczenia skarpy rzeki poniżej stopnia nr 3. Należy zobowiązać właściciela MEW do zdemontowania urządzeń ze stopnia, ze względu na niewykorzystywanie piętrzenia i powodowanie zniszczeń w rzece. Pilica w roku 2017 nie była konserwowana. Rzeka wymaga odmulenia, szczególnie na zakolach oraz przy urządzeniach hydrotechnicznych (budowlach).
